BOLLETTINO D'ARCHIVIO

LA TORPEDINIERA 5 PN

DANILO PELLEGRINI
PIERPAOLO ZAGNONI

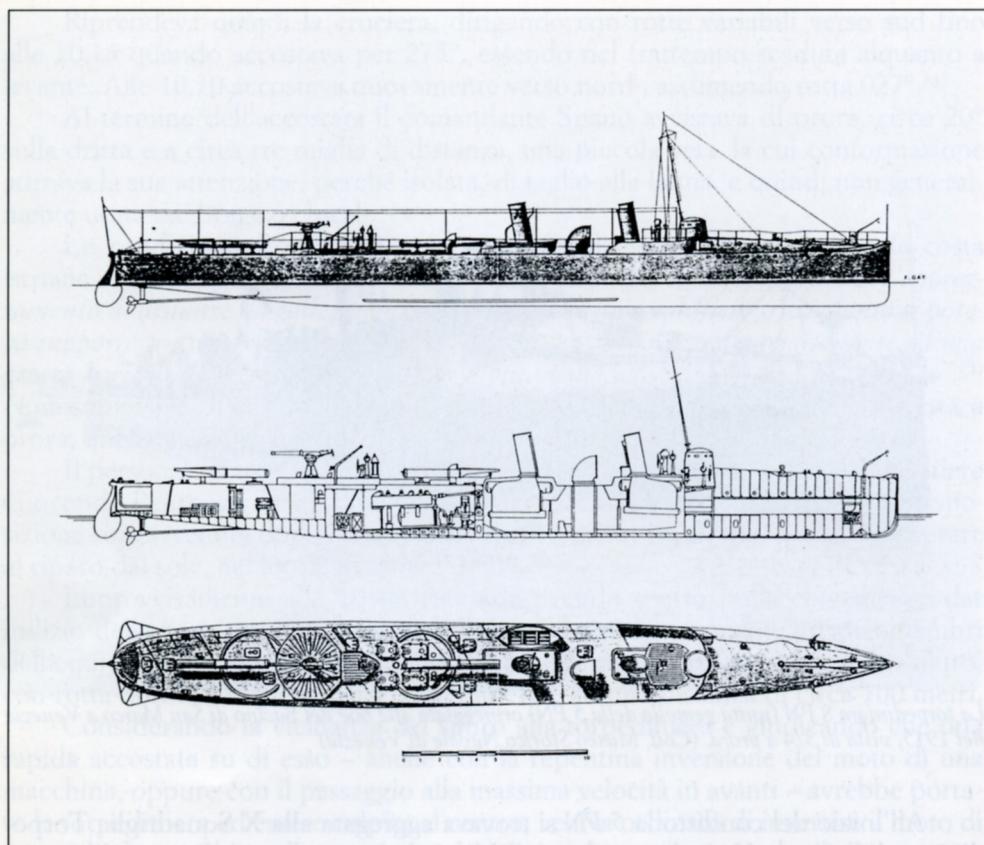
Torpediniere costiere classe "PN", prima serie.

Lunga 42,5 m e larga 4,64 m, con un dislocamento a pieno carico di 140 tonnellate, disponeva di due caldaie a tubi d'acqua Thornycroft utilizzanti combustibile liquido, e due motrici alternative verticali a triplice espansione eroganti complessivamente 3200 hp, che consentivano alle due eliche di spingere la nave ad una velocità che superava i 27 nodi previsti dal contratto.

Da poppa a prora, le armi e le sistemazioni di governo comprendevano: un tubo di lancio singolo poppiero, brandeggiabile da 450 mm, un cannone Norden-

feld da 57/43, la timoneria di governo a mano, un secondo tubo di lancio prodiero identico al primo, la plancia di comando con la timoneria principale la torretta di comando protetta, resistente all'impatto del munitionamento di armi leggere.

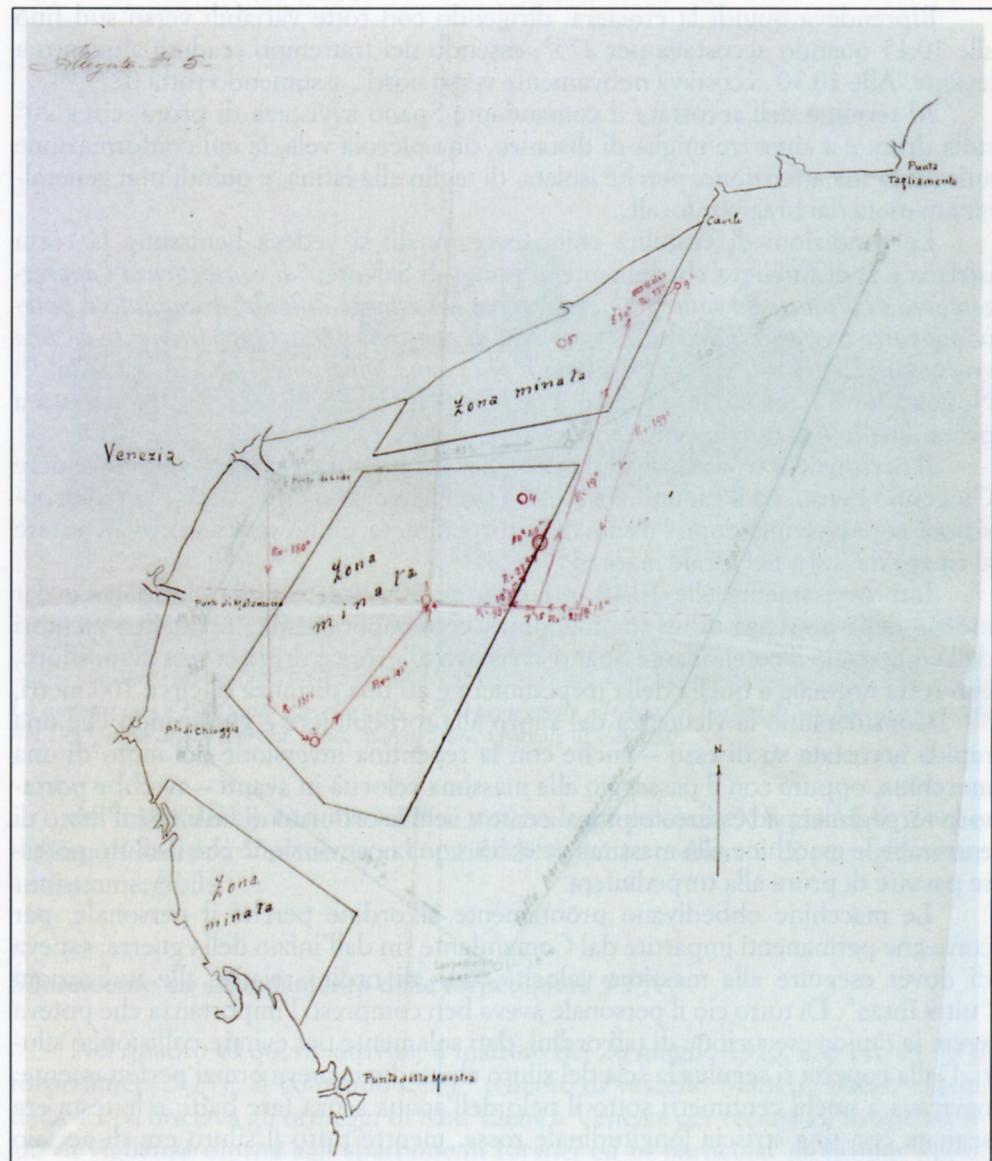
Grafico allegato dal comandante Spano nella sua relazione al Comando della X Squadriglia Torpediniera. In rosso le rotte seguite dalla 5PN.

Riprendeva quindi la crociera, dirigendo con rotte variabili verso sud fino alle 10.15 quando accostava per 275° , essendo nel frattempo scaduta alquanto a levante. Alle 10.30 accostava nuovamente verso nord, assumendo rotta 027° .⁽⁴⁾

(4) Vedi piantina allegata.

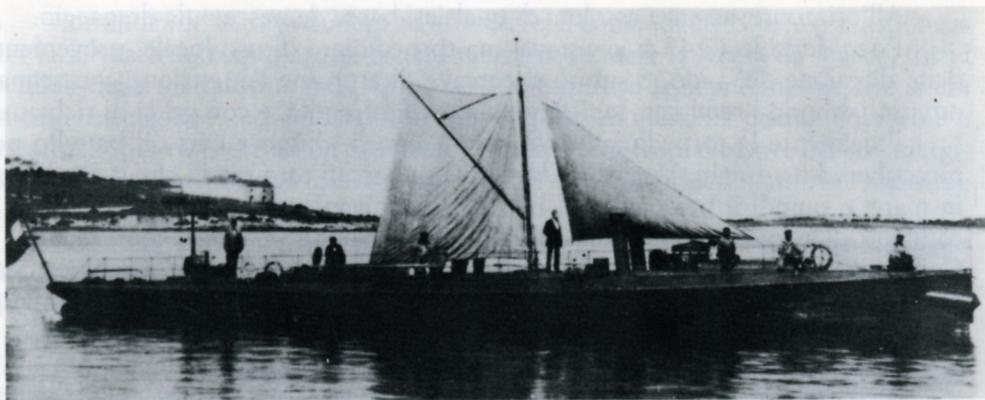
Torpediniera TB.VI a vele spiegate. (Archivio Austriaco di Guerra, Vienna)

L'armamento era costituito da due tubi di lancio di prora, per siluri da 450 mm e da un cannoncino a tiro rapido da 47 mm; tredici erano le persone di equipaggio, più due ufficiali.

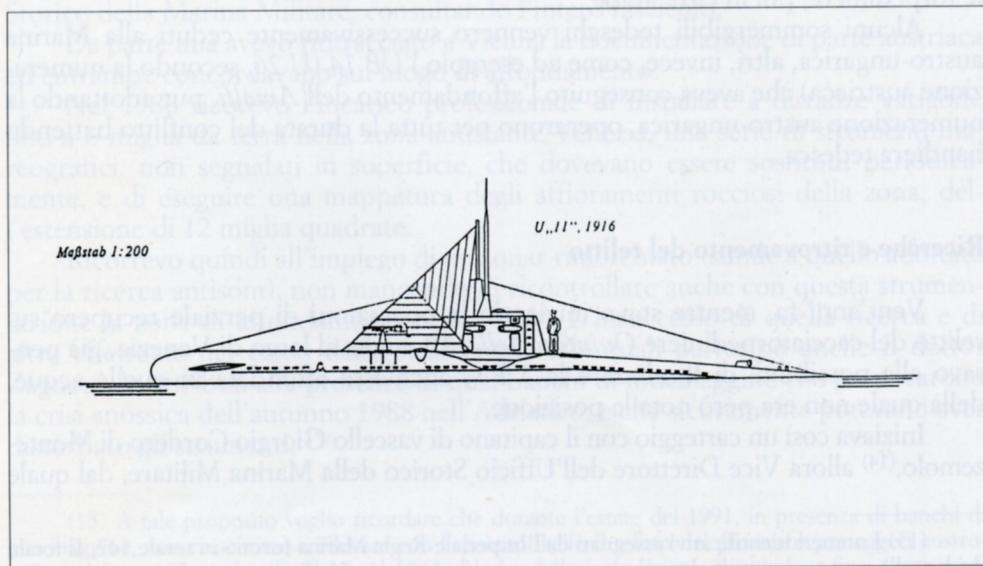
Disegno appartenente ai piani dell'*U.11*. La vela è riprodotta in tutti i piani originali. (Archivio Austriaco di Guerra, Vienna; riprodotto da Wladimir Aichelburg)

Come alcune vecchie torpediniere austro-ungariche radiate poco prima dall'inizio del conflitto, così i sommergibili della classe "B I" ebbero in dotazione una vela ausiliaria.

Detta vela si trova disegnata in tutti i piani originali delle unità e sebbene fosse concepita solamente per fronteggiare l'emergenza in occasione di un'avaria all'unico propulsore termico, venne evidentemente impiegata anche per il camuffamento.

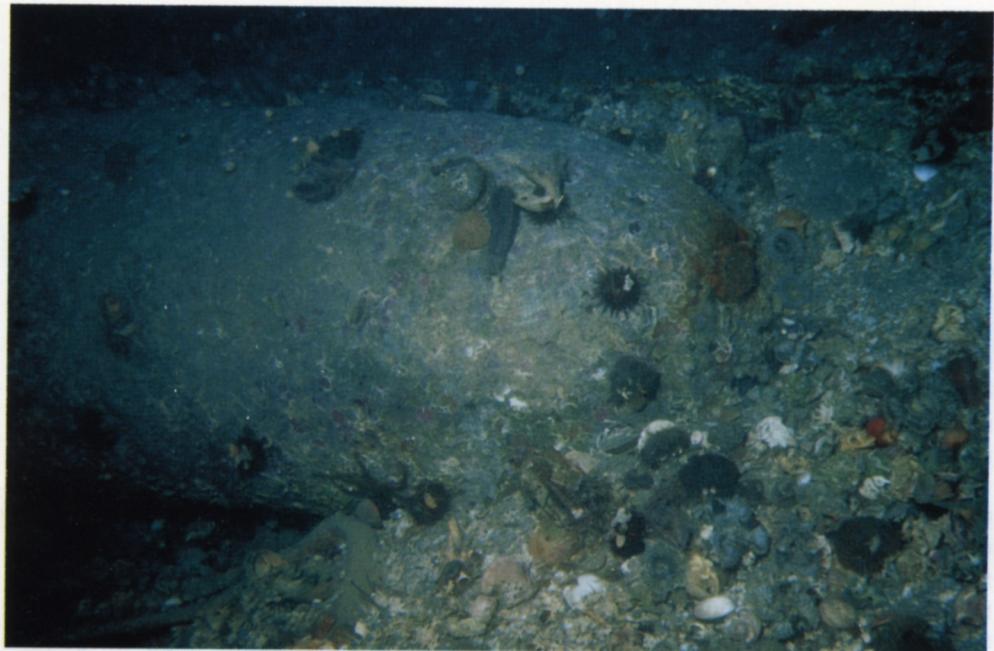
*La testa di uno dei due siluri, sporgente dal suo tubo di lancio. (Foto degli Autori **)*

Il cannone da 57 mm con il suo affusto ed i due siluri, contenuti nei tubi di lancio, si presentano in buone condizioni, totalmente separati dallo scafo. Abbiamo individuato i resti della torretta di governo di prora di cui è riconoscibile il basamento a sezione circolare; fianchi e cielo della torretta si sono dissolti, lasciando cadere nella sabbia gli oblò rettangolari a battuta ricurva.

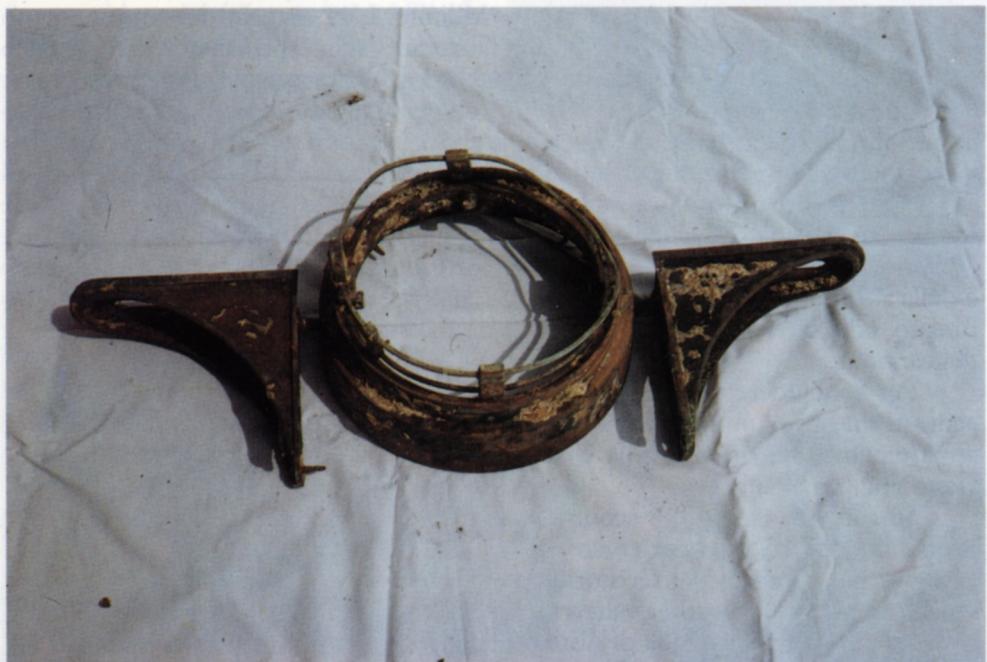
Parti della chiesuola.

Con lavoro più da archeologo che da subacqueo, nel corso dell'inverno abbiamo individuate, e poi recuperate, coperte di detriti, la macchina servomotrice del timone, originariamente a paratia della torretta, assieme alla ruota del timone, danneggiata dall'esplosione, e parti della chiesuola.

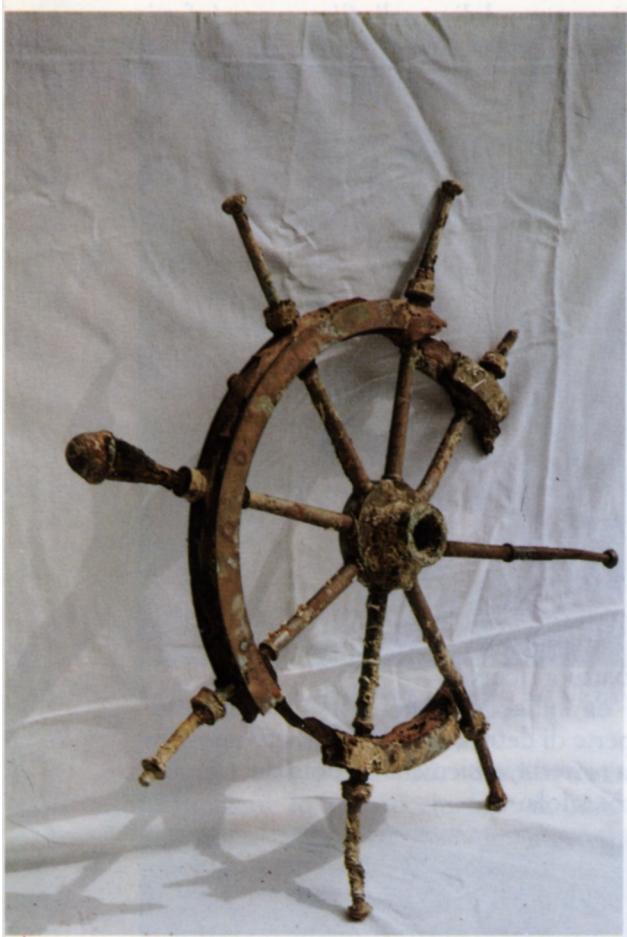
La ruota del timone.

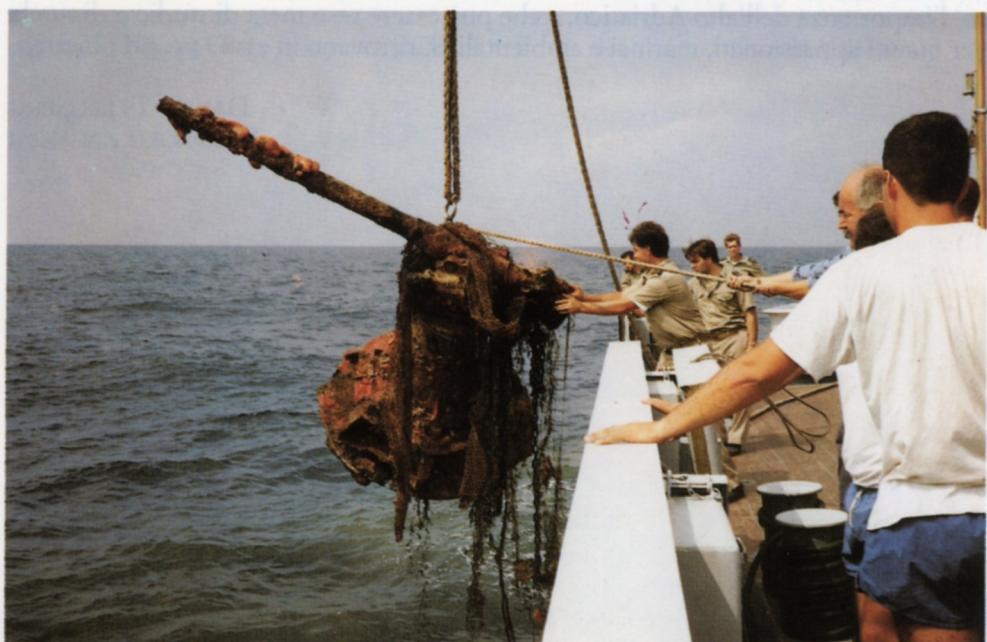
Recupero del cannone della torpediniera 5 PN, effettuato dall'equipaggio della nave Moto Trasporto Fari PONZA.

Lo scafo, situato a dodici miglia dalle dighe del Lido, è posato diritto sul fondale sabbioso, a circa un miglio e mezzo dal punto presunto dell'affondamento, ed è interrato fino all'originaria linea di galleggiamento; fasciame ed ossatura dell'opera morta e della coperta sono state aggredite dalla corrosione, dovuta alla permanenza di 78 anni in mare, in modo tale che non se ne rilevano più tracce. Sono invece ben riconoscibili caldaie e macchine, che si elevano solamente per 1,80 m dal fondo, coprendo un'area non più vasta di 12×4 m. Solamente le singole parti in bronzo sono integre ed in ottimo stato di conservazione, ma sparse attorno al relitto, trascinate fuori dalle reti a strascico, ed in parte insabbiate.

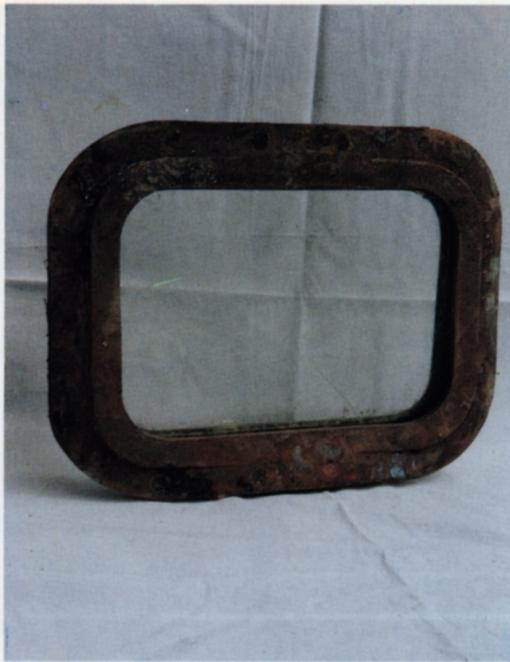
Oblò della torretta della 5 PN.
