Incaglio e perdita del piroscafo San Giorgio

Fig. 1 La vedetta foranea F 95 San Giorgio, affondata presso il delta del Po il 12 febbraio 1944

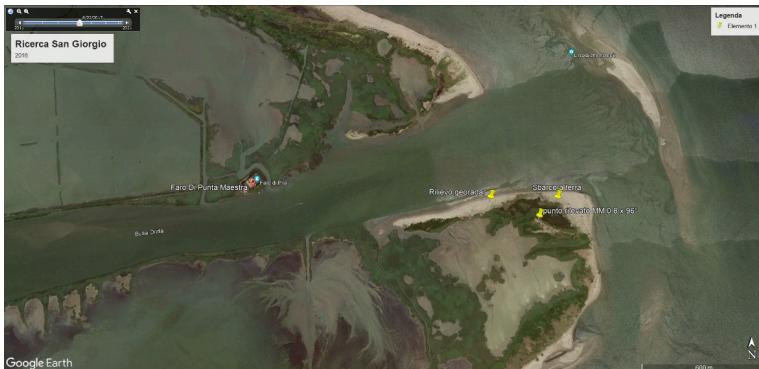
Fig. 12 conformazione bocca di Pila-ripresa satellitare anno 2016

Rientrammo delusi in porto al Lido di Venezia, da dove eravamo salpati in mattinata. Non volendo darmi per vinto presi in esame studiandola a fondo la progressione delle foto satellitari degli ultimi decenni, reperibili in Google Earth, constatando le progressive e notevoli variazioni di profilo della foce del fiume andando a ritroso nel tempo. La figura 12 descrive la conformazione del luogo come appariva nell'anno del primo sopralluogo, il 2016, mentre la successiva (fig.13) illustra la situazione nel 2021, che presenta assai poche differenze.

Sono ben visibili gli "scanni" che seguono parallelamente il profilo della costa. I tre marker di colore giallo indicano rispettivamente il luogo di sbarco sulla spiaggia (a dx), il WPT di destinazione, impostato in base ai rilievi ricavati dagli Avvisi a Naviganti (al centro) ed infine (a sin) la posizione dove dopo un periodo di due anni verrà individuato strumentalmente lo scafo, sepolto sotto le sabbie dell'isola di Scano Boa. Sulla sponda sinistra del fiume, poco più a monte, il faro di Punta Maestra.

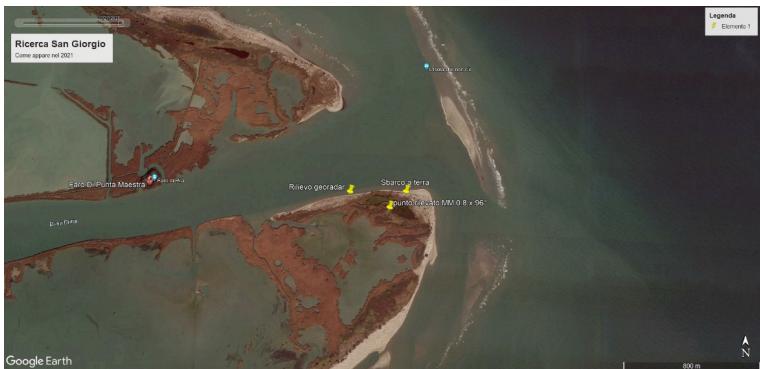
Fig. 13 la stessa ripresa nel 2021, minime le differenze rilevate

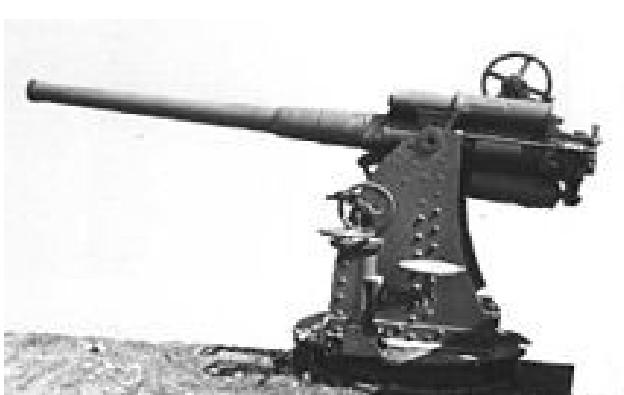
Fig. 17 Cannone 76/40 a.a. terrestre con affusto R.M.

Il "piroscafetto" *San Giorgio*, non venne mai armato, tanto meno nel 1943, con un cannoncino da 57/43, un calibro peraltro mai impiegato nel corso del 2° conflitto mondiale. Il pezzo di prora era un 76/40 Mod.1916 R.M., installato su affusto a piattaforma. Lo conferma la presenza dei due cilindri ammortizzatori di rinculo, affiancati sulla parte superiore della bocca da fuoco. L'arma venne imbarcata dalla R.Marina come pezzo a.n. ed a.a. sulla maggior parte delle unità leggere, naviglio sottile, R.D. e dragamine fino alla 2^a guerra mondiale. E' significativa la foto di apertura (fig. 1) dell'unità da poco incagliata alla foce del Po di Maestra, allora in servizio come G 107 nella 1. Geleitflottille (flottiglia navi scorta) appartenente alla 11. Sicherungsflottille (flottiglia di sicurezza) di base a Trieste, foto nella quale si intravedono i cilindri ammortizzatori. Il pezzo non venne sostituito dalla Kriegsmarine all'epoca della cattura; ne fa fede la foto di Aldo Fraccaroli (fig. 5), scattata a Venezia il 13 settembre 1940, dove il pezzo da 76/40 era già installato a bordo. Venne solamente aggiunta successivamente la piazzola protettiva, con scudatura semicircolare.

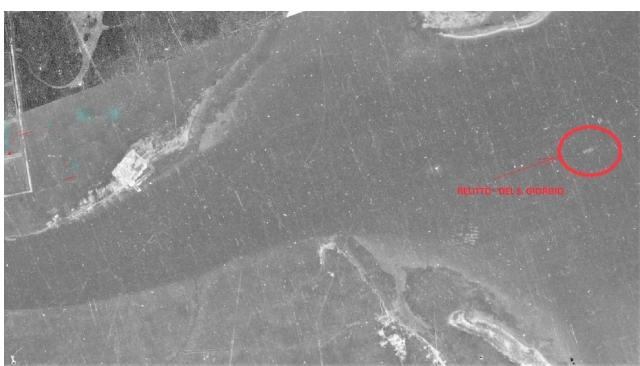
Fig. 18 volo GAI 1962

Nelle foto indicate (figg. 18 -19, volo GAI 1962) e riportato pure nella mappa (fig. 20), prestando attenzione, è visibile una macchiolina bianca rilevata a m 1100 x 96° dal faro. Considerando la sua posizione Luciano riteneva potesse essere il *San Giorgio*, al tempo ancora affiorante all'esterno della foce, con la prora in direzione del faro di Punta della Maestra e in allineamento con il canale d'entrata.

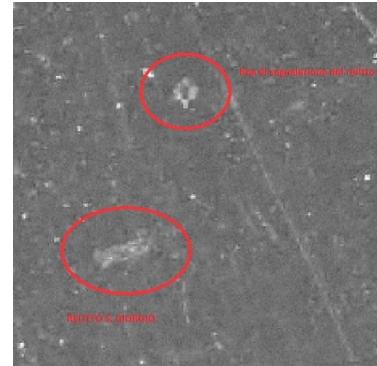
Fig. 19 ingrandimento del particolare

Analizzando le l'immagini e impiegando la mappa per il carteggio, Luciano constatò che il rilevamento di 96° del presunto relitto era il medesimo di quello eseguito dall'Ufficio Idrografico, mentre la distanza era sensibilmente inferiore: m 1100 contro i 1500 (0,8 mg) rilevati dai fanalisti; ciò nonostante era persuaso che quella macchiolina bianca nella aerofoto, riportata in carta, fosse il *San Giorgio*.

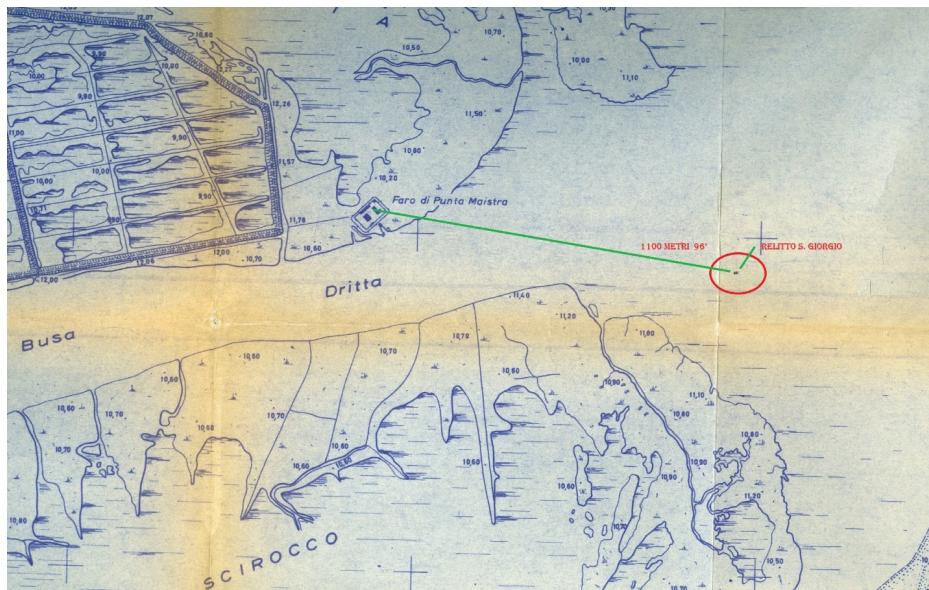
Fig. 20 carta topografica 1:10.000 ricavata dal volo GAI 1962

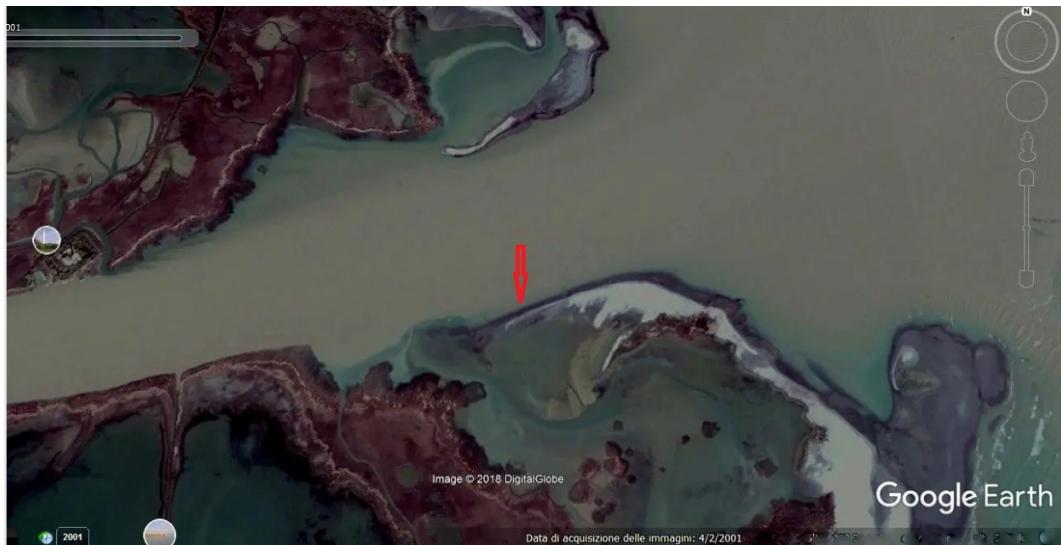
Fig. 21 immagine all'infrarosso: ripresa 4.2.2001: ingrandimento foto da me pubblicata nel dicembre 2016 - visibile la sagoma della nave

Ciò premesso l'ubicazione del relitto era praticamente già sotto i nostri occhi, in quanto lo stesso era perfettamente visibile nelle immagini satellitari all'infrarosso, poste il 23 dicembre 2016 in AIDMEN (fig. 21). Non ce ne siamo accorti, se non dopo il completamento degli ultimi rilievi planimetrici che riducevano la distanza di m 400 m dal faro al punto mediano della nave.

Questa particolarità trova spiegazione dal fatto che un oggetto metallico sepolto, nel caso specifico sotto la sabbia, nel periodo estivo durante le ore diurne, viene riscaldato per cessione di calore a causa della forte insolazione dello strato sovrastante; nelle ore notturne, al raffreddarsi dello strato superficiale avviene il fenomeno inverso. La trasmissione del calore tra due corpi, infatti, ha luogo da quello a temperatura maggiore a quello a temperatura inferiore e il processo continua fino al raggiungimento dello stato di equilibrio termico. In misura minore ciò avviene anche nella stagione invernale. Questo principio viene sfruttato, in modo particolare nell'ambito dei rilievi archeologici, utilizzando immagini trasmesse da satelliti che impiegano particolari lunghezze d'onda che sono in grado di rilevare immagini all'infrarosso non visibili all'occhio umano. Dal momento che i reperti sepolti di una certa consistenza generano variazioni sia termiche che del tasso di umidità del suolo che li ricopre o sulla vegetazione sovrastante, rispetto ad aree vicine, è intuitivo come sia così possibile, individuare anomalie su mappe satellitari che altrimenti sarebbe difficile notare mediante l'osservazione diretta a livello del suolo.

L'immagine della fig. 21 rappresenta la morfologia dall'area nel febbraio 2001, del tutto diversa da quella odierna, visibile nella figure 12 - 13 e nella 22 di maggiori dimensioni.

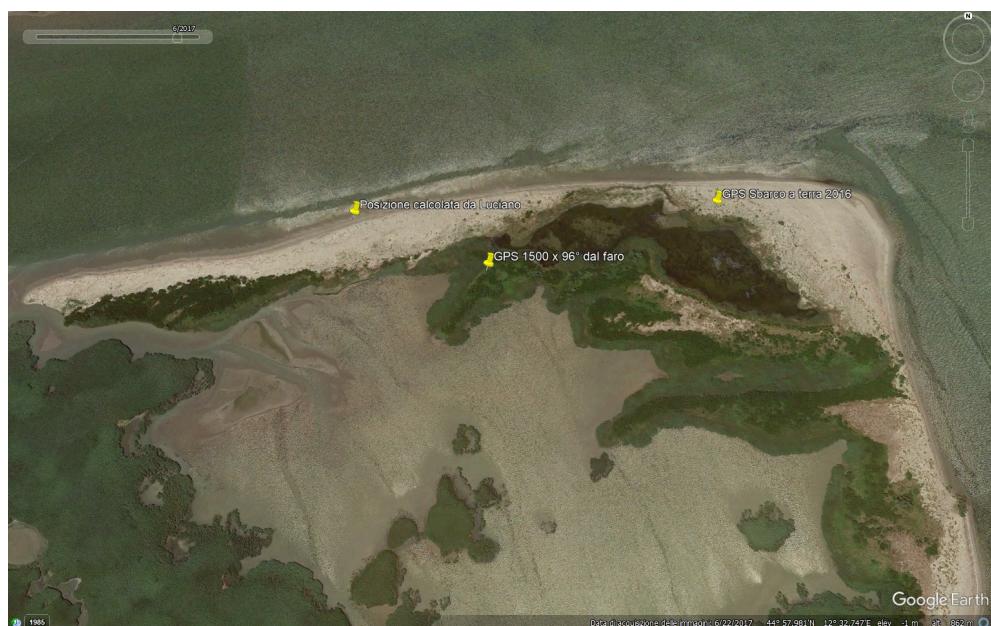
Fig. 22 i caposaldi della spedizione del 13 giugno 2018 e il nuovo punto (a sin.) di inizio indagini

Il 13 giugno 2018, data della seconda spedizione, l'aspetto del sito era simile a quello riprodotto nella successiva fig. 22, nella quale sono evidenziati il luogo di sbarco, il medesimo del sopralluogo del settembre 2016 - il punto stimato su rilievo dei fanalisti per conto dell'Istituto Idrografico e la posizione ricalcolata da Luciano, in base al rilievo effettuato sulla carta topografica 1: 10.000 ricavata dal volo GAI 1962.

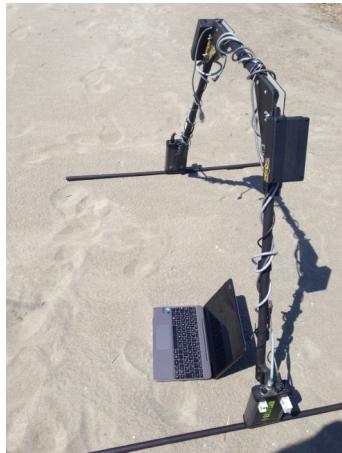
Fig. 23 georadar a dipolo Sors Oerad Pro

Dopo aver montato tutta la strumentazione, iniziammo il primo transetto lungo un percorso parallelo al bagnasciuga. Il magnetometro inizio a trillare sempre più consistentemente dopo appena una cinquantina di metri. A seguire una carrellata illustrativa sulle indagini eseguite sull'Isola di Scano Boa il 13 giugno 2018, utilizzando il magnetometro Ferex Mk 4021, il georadar a dipolo Sors Oerad Pro dotato di software di registrazione su supporto magnetico e un GPS palmare Garmin 72. (Figg. 23 -

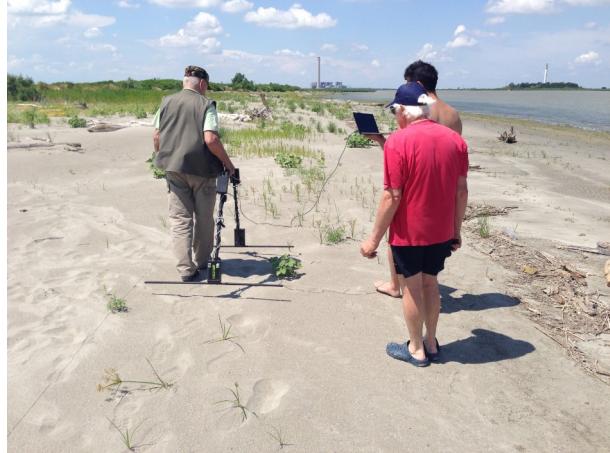
Fig. 24 georadar/scanner con capacità di penetrazione fino a m 20

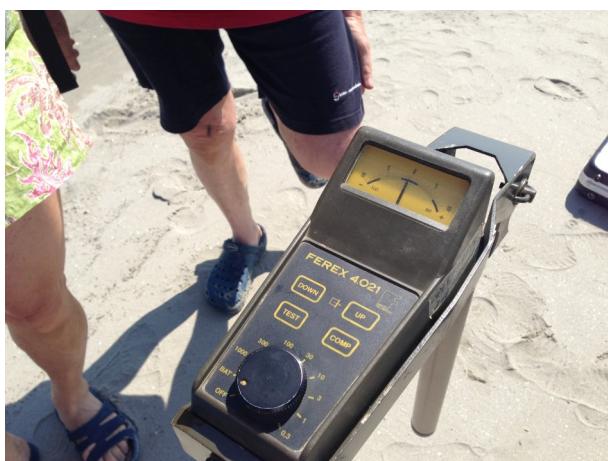
Fig. 24 il magnetometro Ferex 4.021, certificato per bonifiche militari sta rilevando un buon segnale

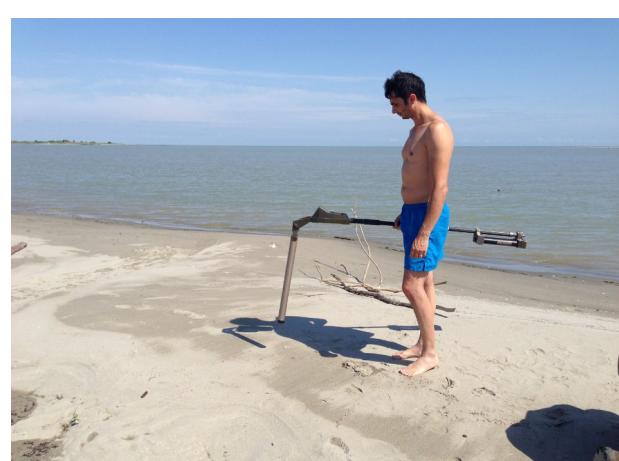
Fig. 25 delimitazione con Ferex dell'asse trasversale nave

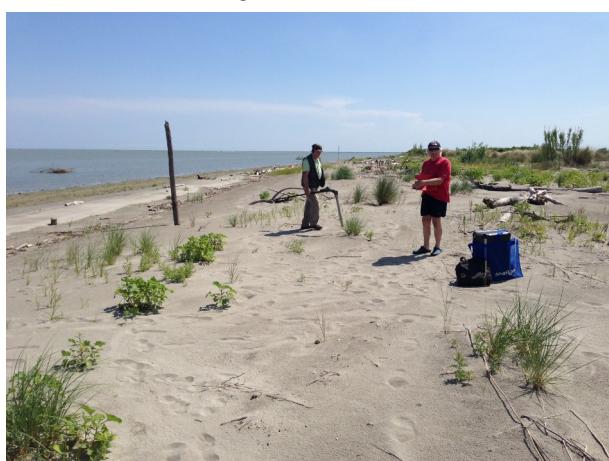
Fig. 26 scansione magnetometrica lungo la mezzeria della nave

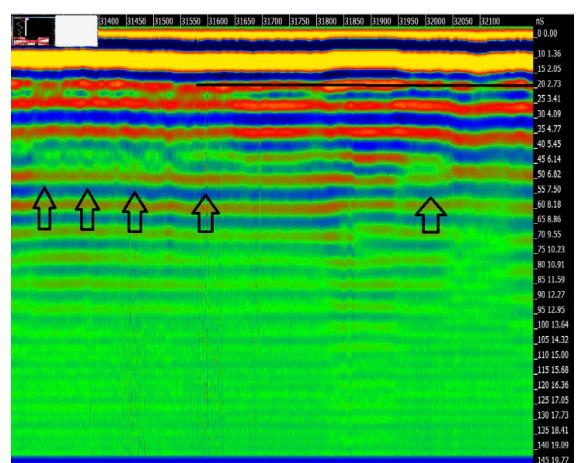
Fig. 27 georadar - restituzione progressiva transetto

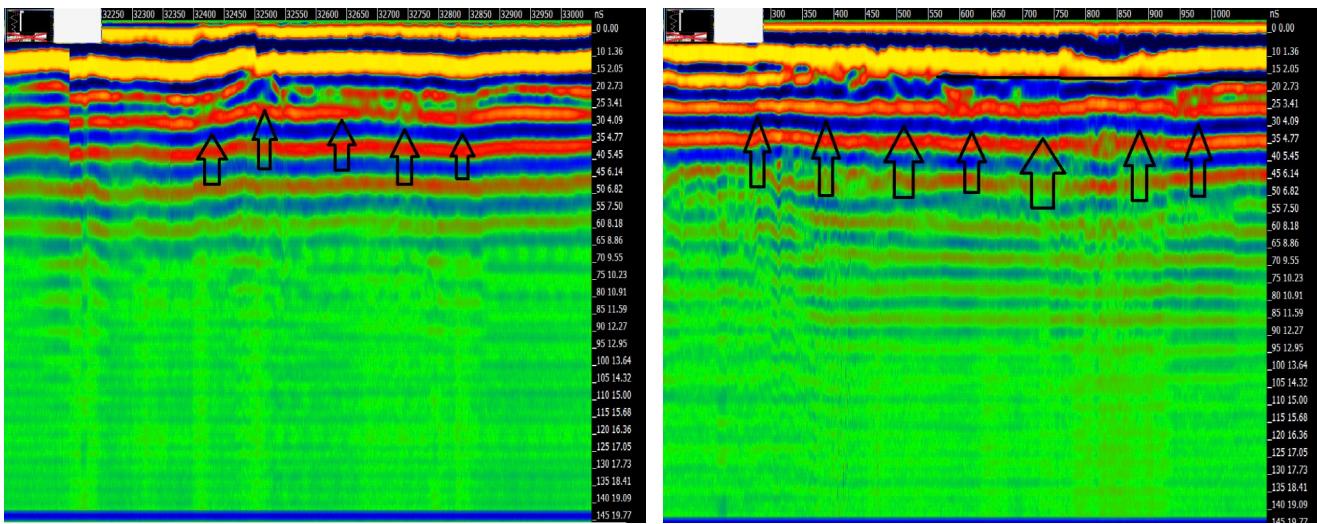
Figg. 28 e 29 restituzione grafica progressiva georadar - transetto longitudinale sull'asse della nave

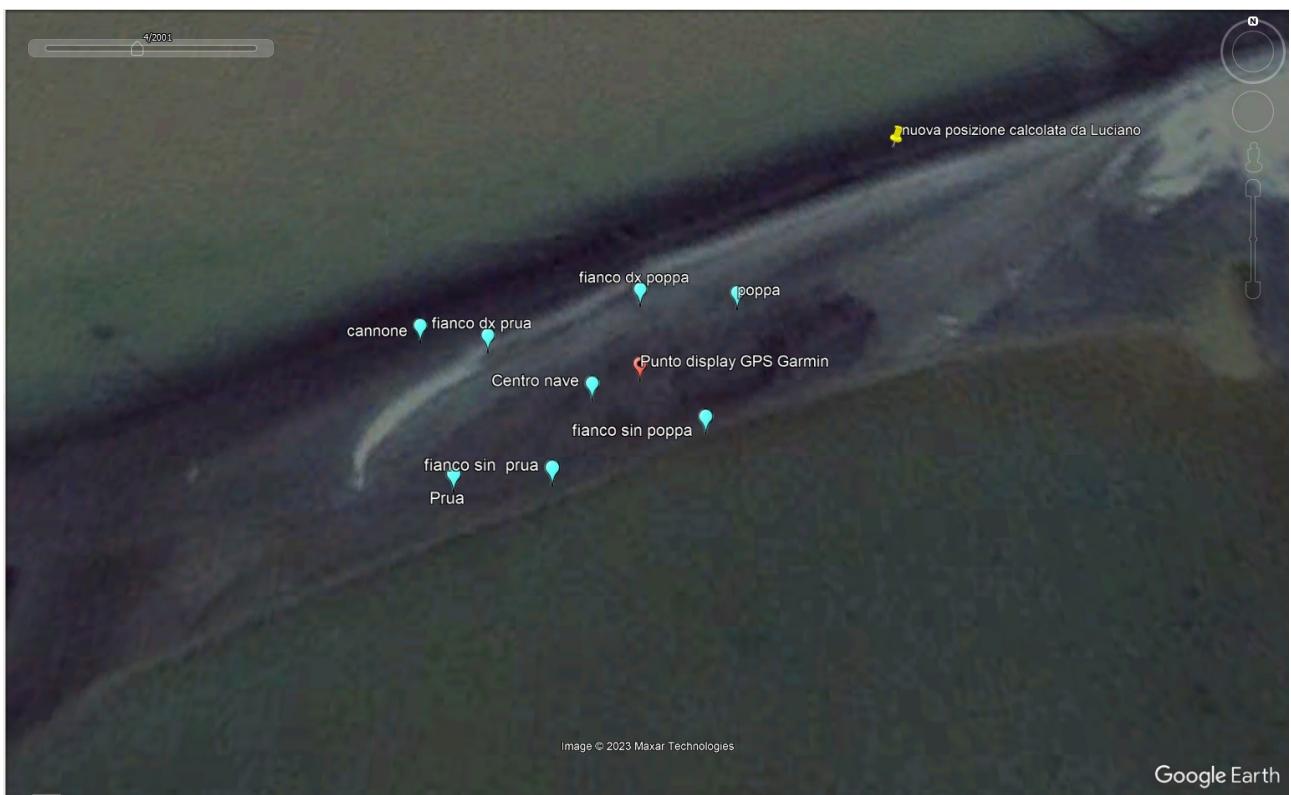
Fig. 30

In questa suggestiva immagine satellitare (fig. 30) all'infrarosso (ripresa del 4 febbraio 2001), riporto alcuni dei molteplici punti GPS rilevati per delimitare la nave. E' significativo come tutti i punti GPS registrati in corrispondenza delle maggiori anomalie segnalate dalla strumentazione, cadano all'interno della sagoma della nave, ad eccezione del cannone da 76/40 che, secondo il racconto di un testimone attendibile, il signor Saia ormai deceduto, era stato fatto brillare dalla Marina Militare, nucleo SDAI di Ancona a fine anni '60, su richiesta della locale cooperativa dei pescatori che, incocciando il relitto, danneggiavano o perdevano le reti per la cattura degli storioni, allora di grandi dimensioni e catturati in abbondanza. Episodi documentati nel già citato film ["Scano Boa"](#) [link per la visione integrale della pellicola].

Nella successiva immagine (fig. 31) è riportato il punto GPS evidenziato con il marker rosso nell'immagine precedente (fig. 30). Si rende necessario, però, dare una spiegazione di come le posizioni GPS sono state riportate nella cartografia digitale di Google, che impiega il sistema raster.

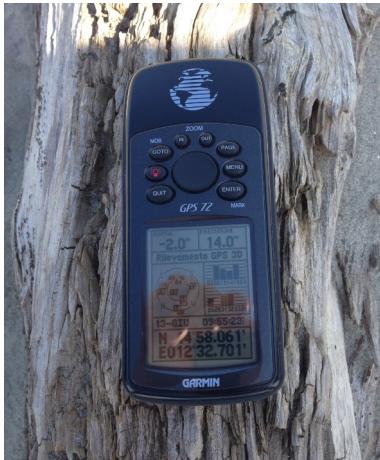
Fig. 31 punto effettuato in corrispondenza dell'asse longitudinale al centro nave
